R015/20: MAZDA3 (BP) und CX-30 (DM) - Klappergeräusch von der Vorderradaufhängung beim Fahren über Unebenheiten

TSB Nummer: R015/20

Mazda3 (BP), CX-30 (DM)

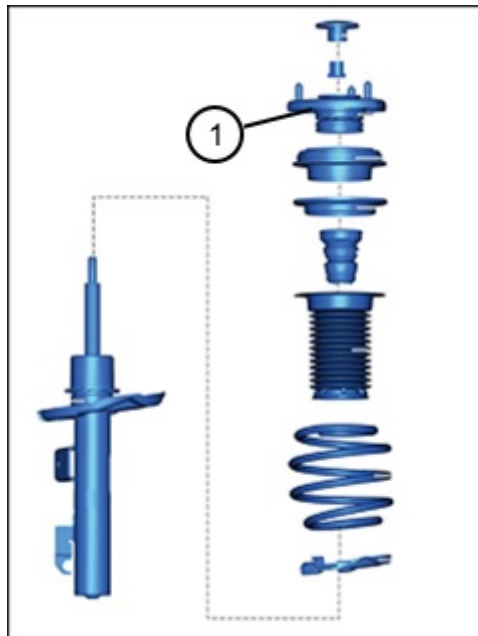
Das Geräusch kann von der Gummilagerbuchse (1) stammen. Durch den ungenügenden Abstand zwischen Gummi und Metallhalterung der Gummilagerbuchse, der bei der Montage entsteht, kann das Geräusch verursacht werden.

Die Gummilagerbuchse wurde modifiziert, sodass ein korrekter Abstand sichergestellt ist.

Falls das vorliegende Geräusch dem Geräusch im Video gleicht, die Gummilagerbuchse gemäß Werkstatt-Handbuch Abschnitt "VORDERRAD-STOSSDÄMPFER MIT SCHRAUBENFEDER AUSBAUEN/EINBAUEN" durch ein modifiziertes Teil ersetzen.

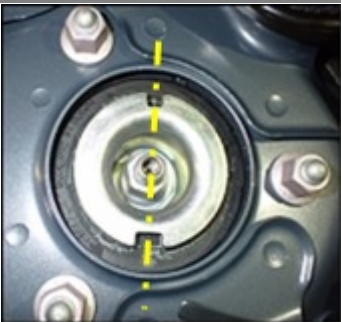
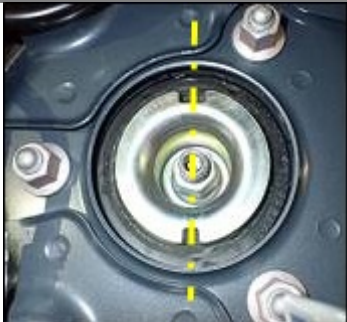
Rechte Seite		Linke Seite

Beim Einbau der Gummilagerbuchse die Aussparungen in der Metallhalterung auf die entsprechenden Markierungen auf dem Gummiteil ausrichten. Auf der rechten Seite die breitere Aussparung zur FAHRZEUGFRONT ausrichten. Auf der linken Seite die breitere Aussparung zum FAHRZEUGHECK ausrichten.

Front ↓ Front

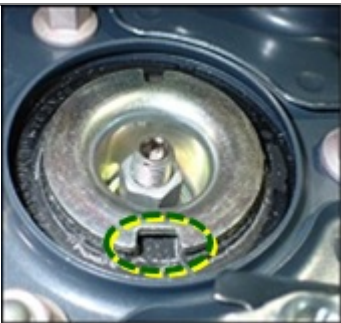
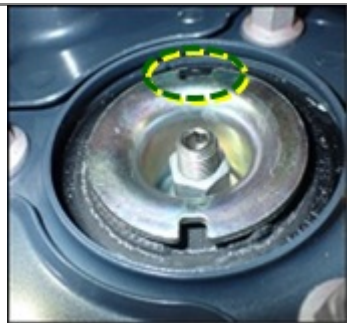
Aussparungen in der Metallhalterung auf die entsprechenden Markierungen auf dem Gummiteil ausrichten.		Aussparungen in der Metallhalterung auf die entsprechenden Markierungen auf dem Gummiteil ausrichten.

Front ↓ Front

Breitere Aussparung zur FAHRZEUGFRONT ausrichten.		Breitere Aussparung zum FAHRZEUGHECK ausrichten.

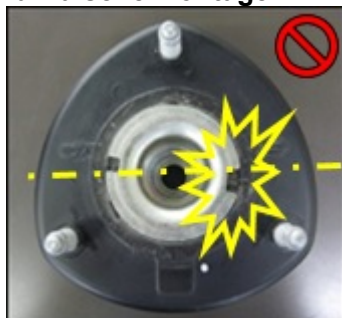
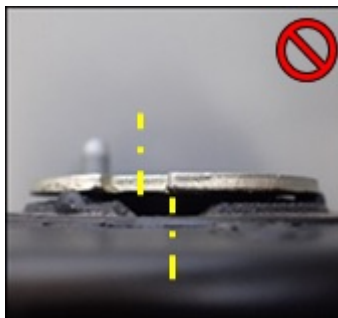
Beispiele für falsche Montage

Aussparungen in der Metallhalterung sind nicht auf die entsprechenden Markierungen auf dem Gummiteil ausgerichtet.

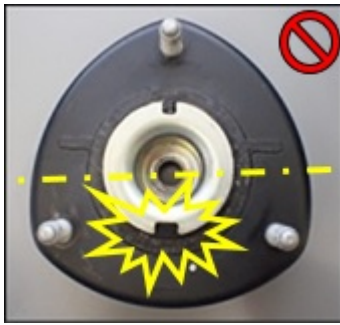
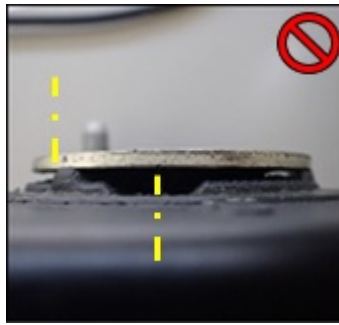
Aussparungen in der Metallhalterung sind nicht auf die entsprechenden Markierungen auf dem Gummiteil ausgerichtet.

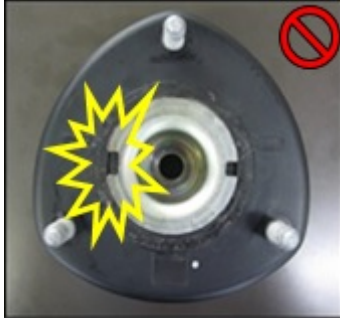
Breitere Aussparung liegt auf der falschen Seite.

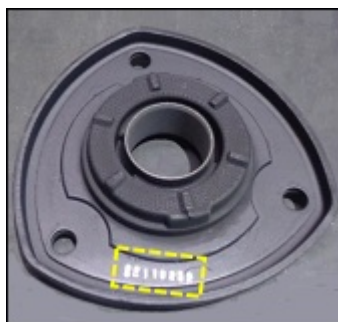
Hinweis: Die modifizierte Gummilagerbuchse hat dieselbe Ersatzteil-Nummer (BCKE-34-380B) wie das Teil zuvor. Das Produktionsdatum ist jedoch in weißen Buchstaben auf der Rückseite aufgedruckt. Das modifizierte Teil wurde ab dem 21. November 2019 hergestellt. Das Beispielbild zeigt die Rückseite der Gummilagerbuchse.
